I SE Fireworks De overheid De ramp

1 Inleiding

De vuurwerkcramp van 13 mei 2000 roept een aantal indringende vragen op, met name de vragen *Hoe kon de ramp gebeuren?* en *Wie is daarvoor verantwoordelijk?* Deze vragen komen uitgebreid aan de orde in onderzoeksrapport A.

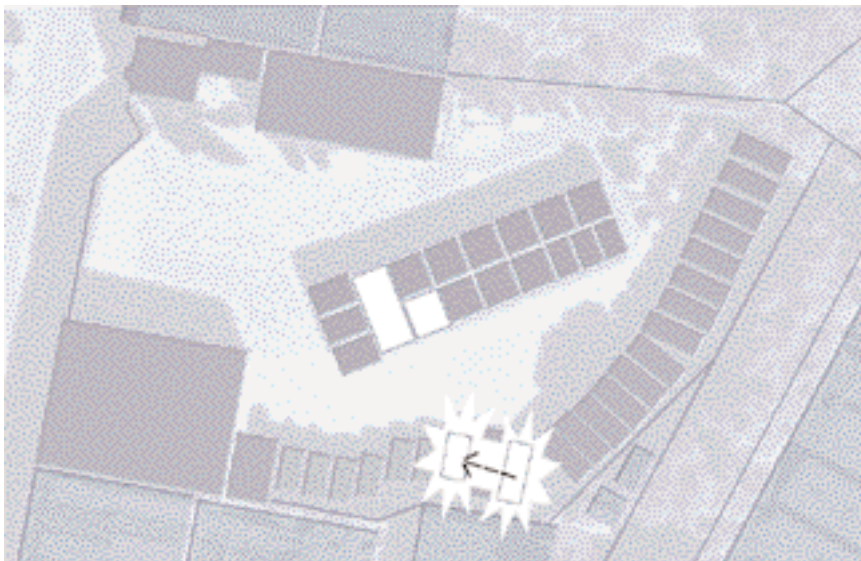
b: Als gevolg van de brand in de driehoek ontstaat brand in container E2. Deze container springt open en uitgeworpen vuurwerk leidt na ongeveer 42 seconden tot het ontploffen van MAVO-box M7.
